Kościół parafialny pw.
Najświętszego Serca Jezusowego

Rzut przyziemia - lokalizacja zniszczeń
Skala 1 : 100

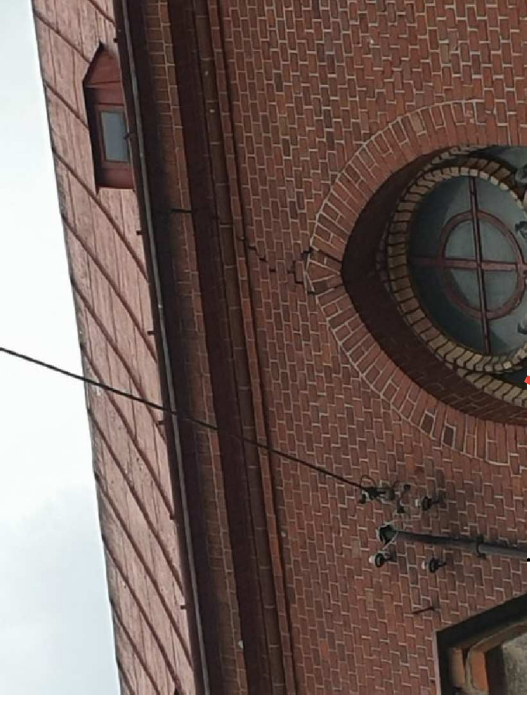
Pęknięcie w kluczu otworu okiennego północnego przesała prezbiterium

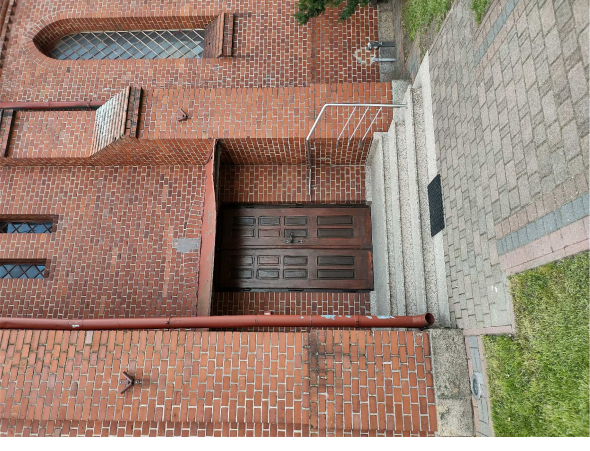
Zniszczony daszek nad wejściem do zakrystii

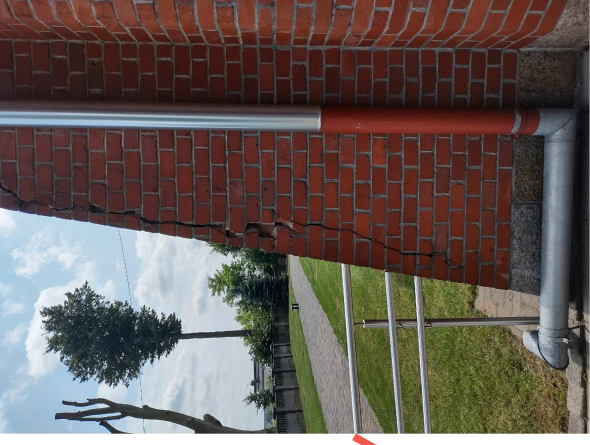
Odsłonięcie lica szkarpy wschodniej

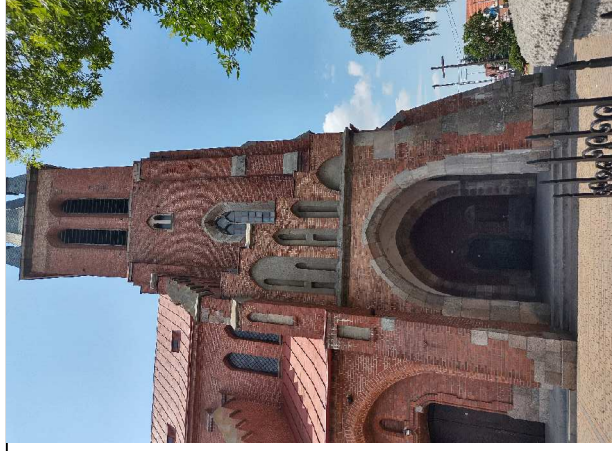
Zniszczenie i ubytki tynków elewacji wschodniej i północnej

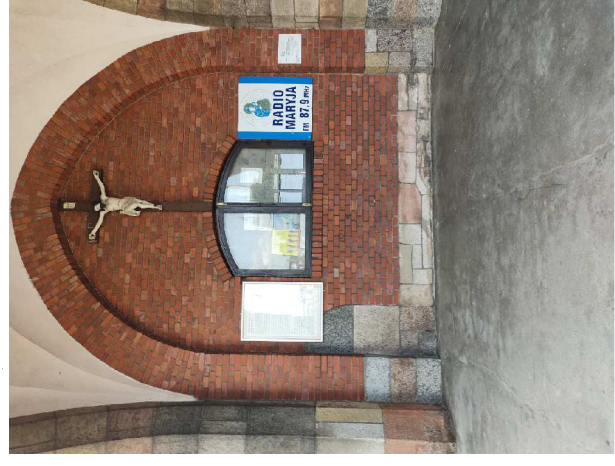
Zniszczenie istniejącej tynkowania i powłok malarskich sklepienia podcienia wschodniego.

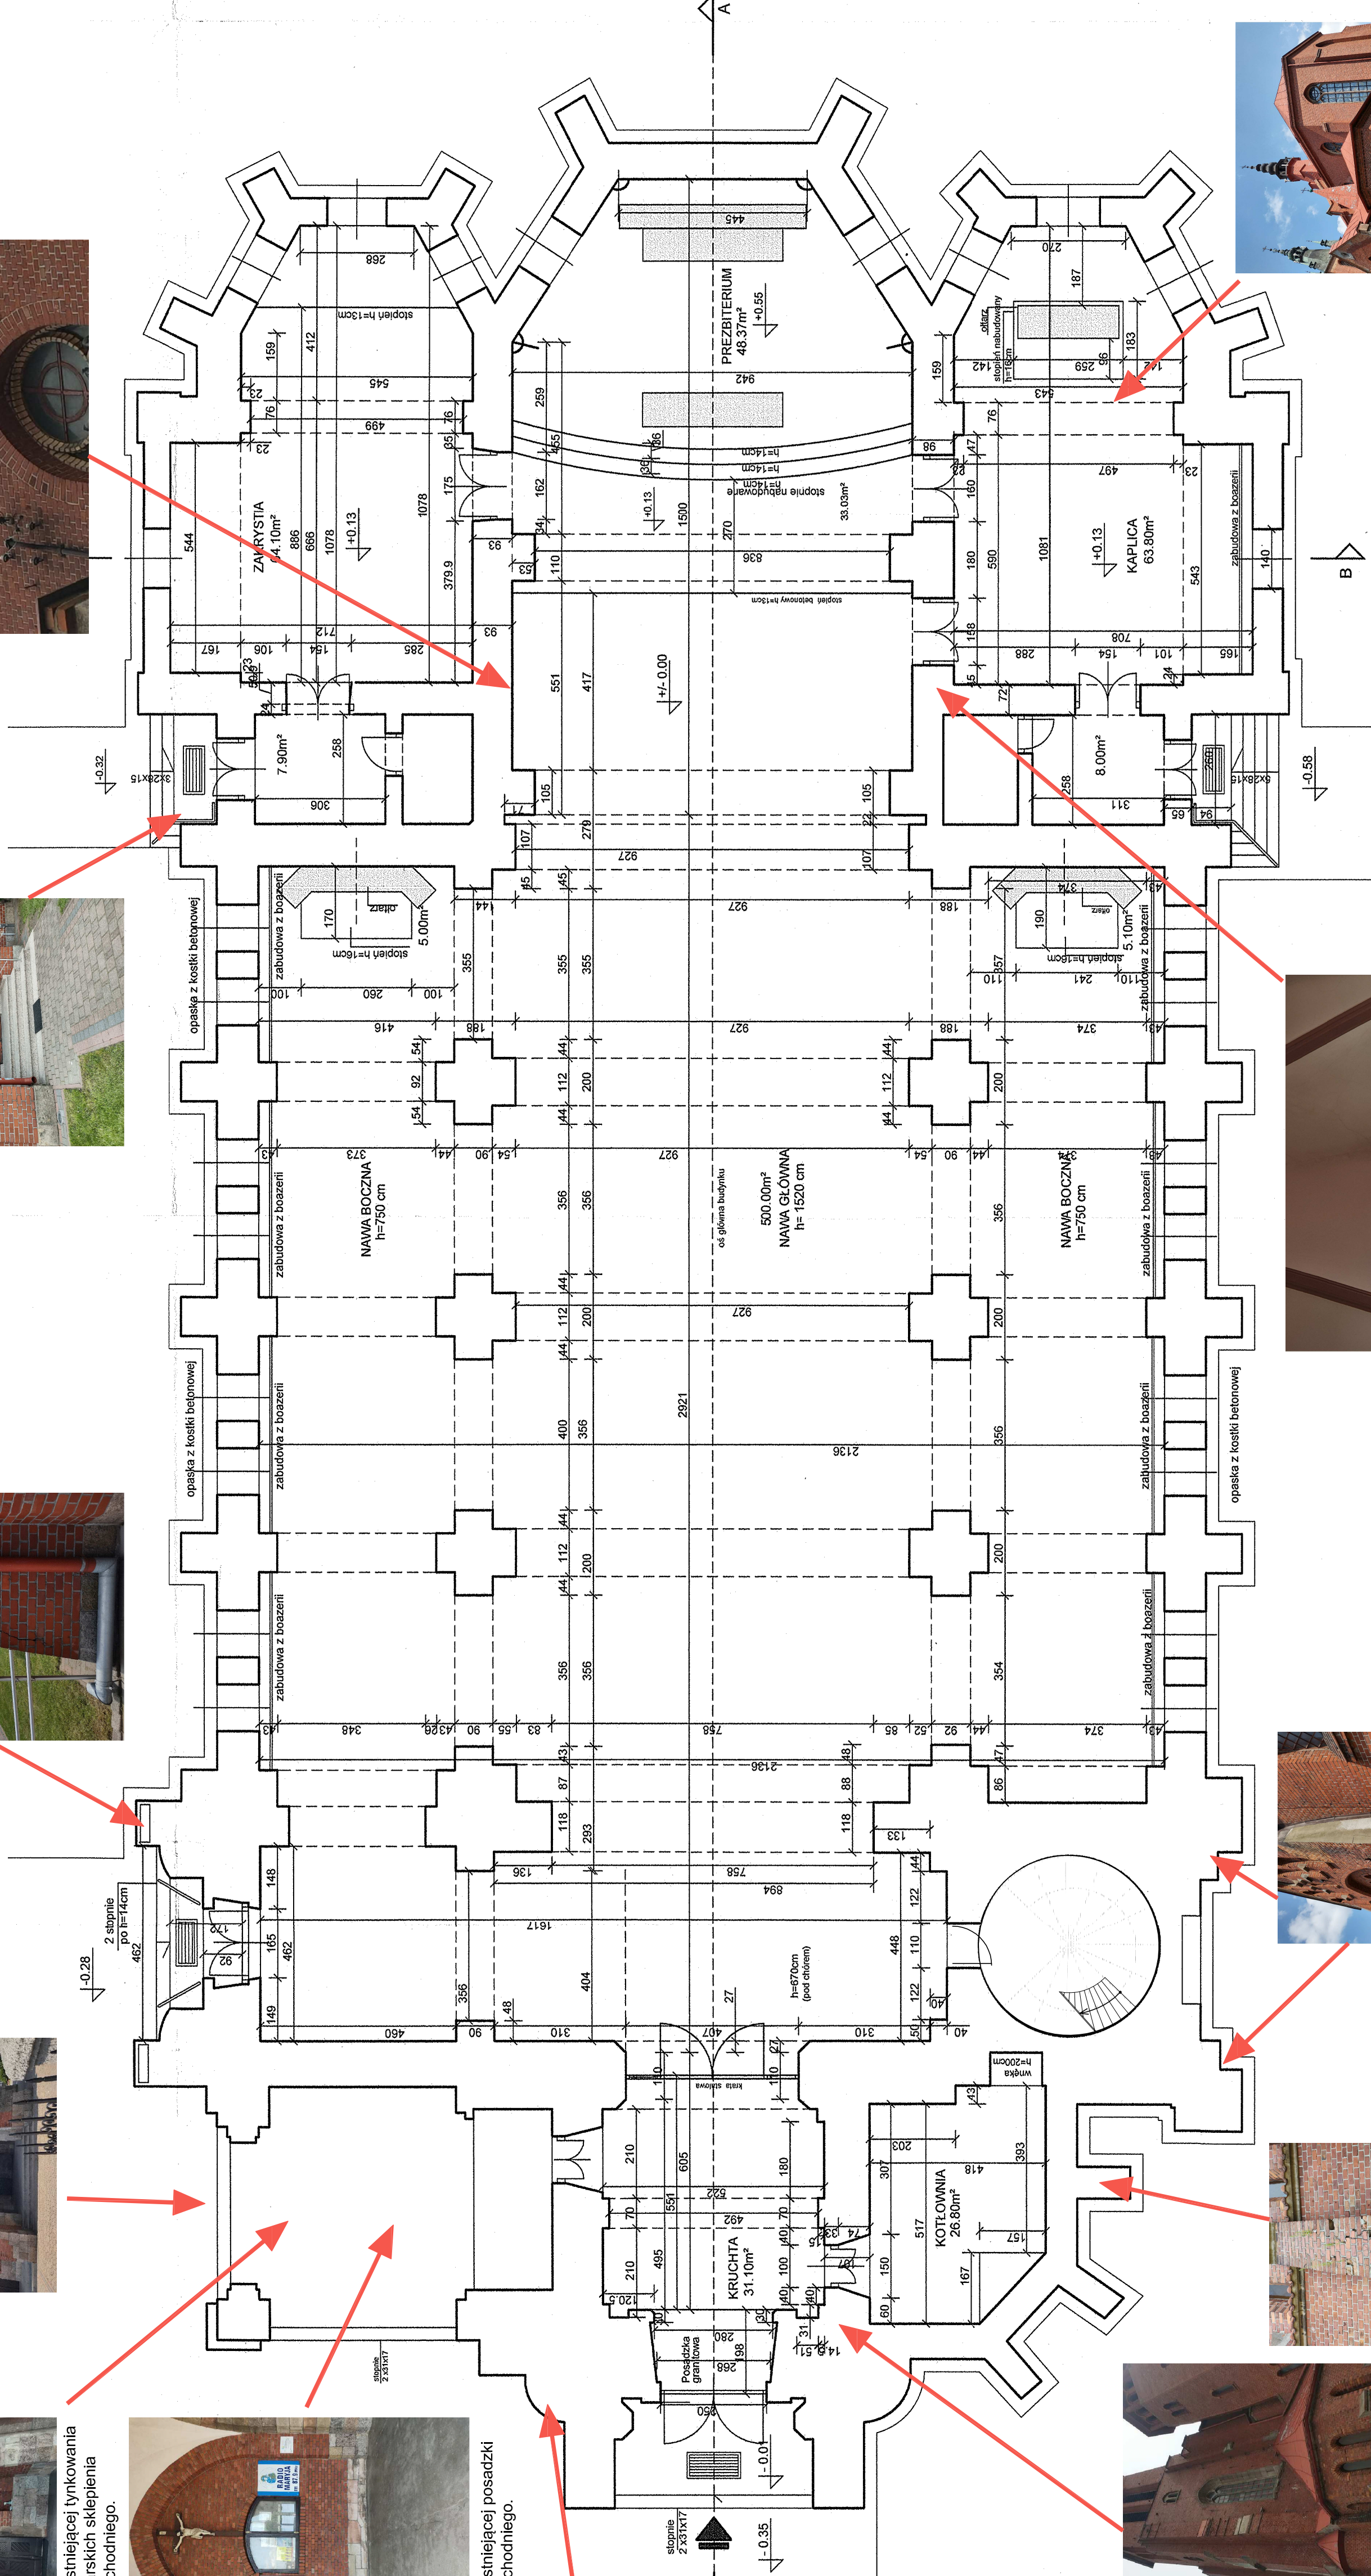
Wysolenie i zabrudzenie elewacji zarówno w strefie ceglanej, jak i kamiennej oblicówki.

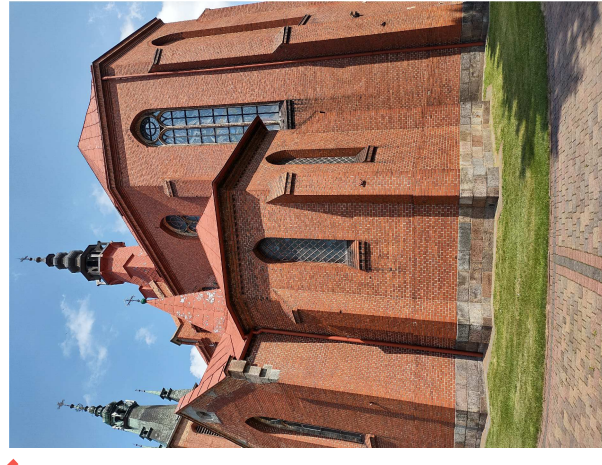
Widoczne ubytki warstwy malarskiej pokrycia dachu

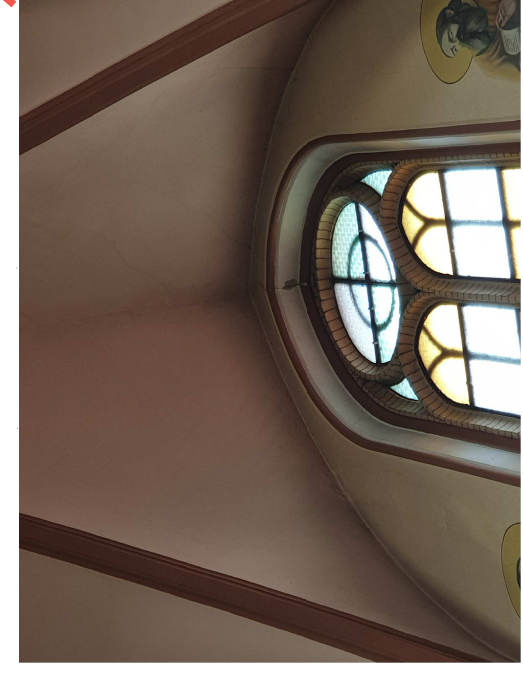
Pęknięcie w kluczu otworu okiennego północnego przesała prezbiterium

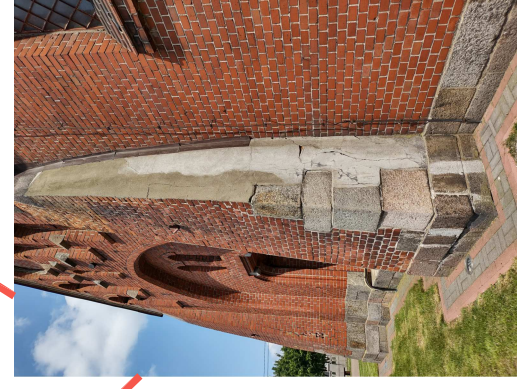
Włóme tynkowanie szkarpy aneksu zachodniego. Odsłonięcie lica szkarpy. Zasolenie i zabrudzenie muru.

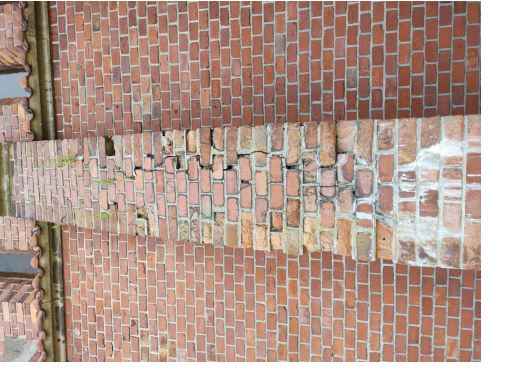
Odsłonięcie lica szkarpy. Wysolenie i korozja biologiczne muru.

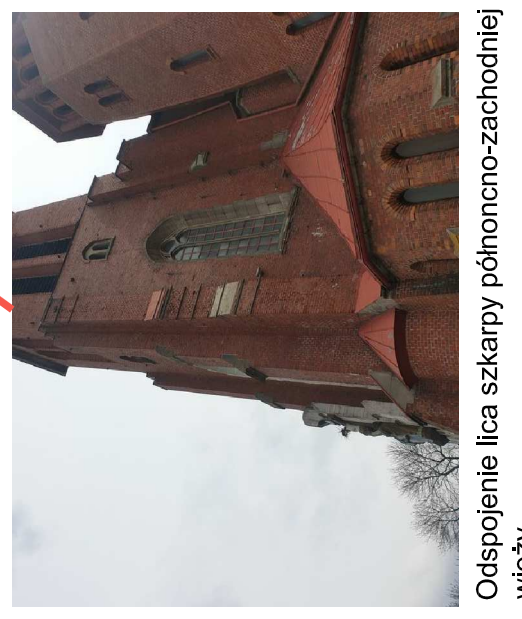
Odsłonięcie lica szkarpy północno-zachodniej wieży. Ubytki uskoków szkarpy. Ubytki spoinowania muru.
